内蒙古太仆寺旗通用机场项目

环境影响评价报告书

建设单位：内蒙古民航机场建设投资集团有限公司

编制单位：内蒙古凯越工程咨询有限公司

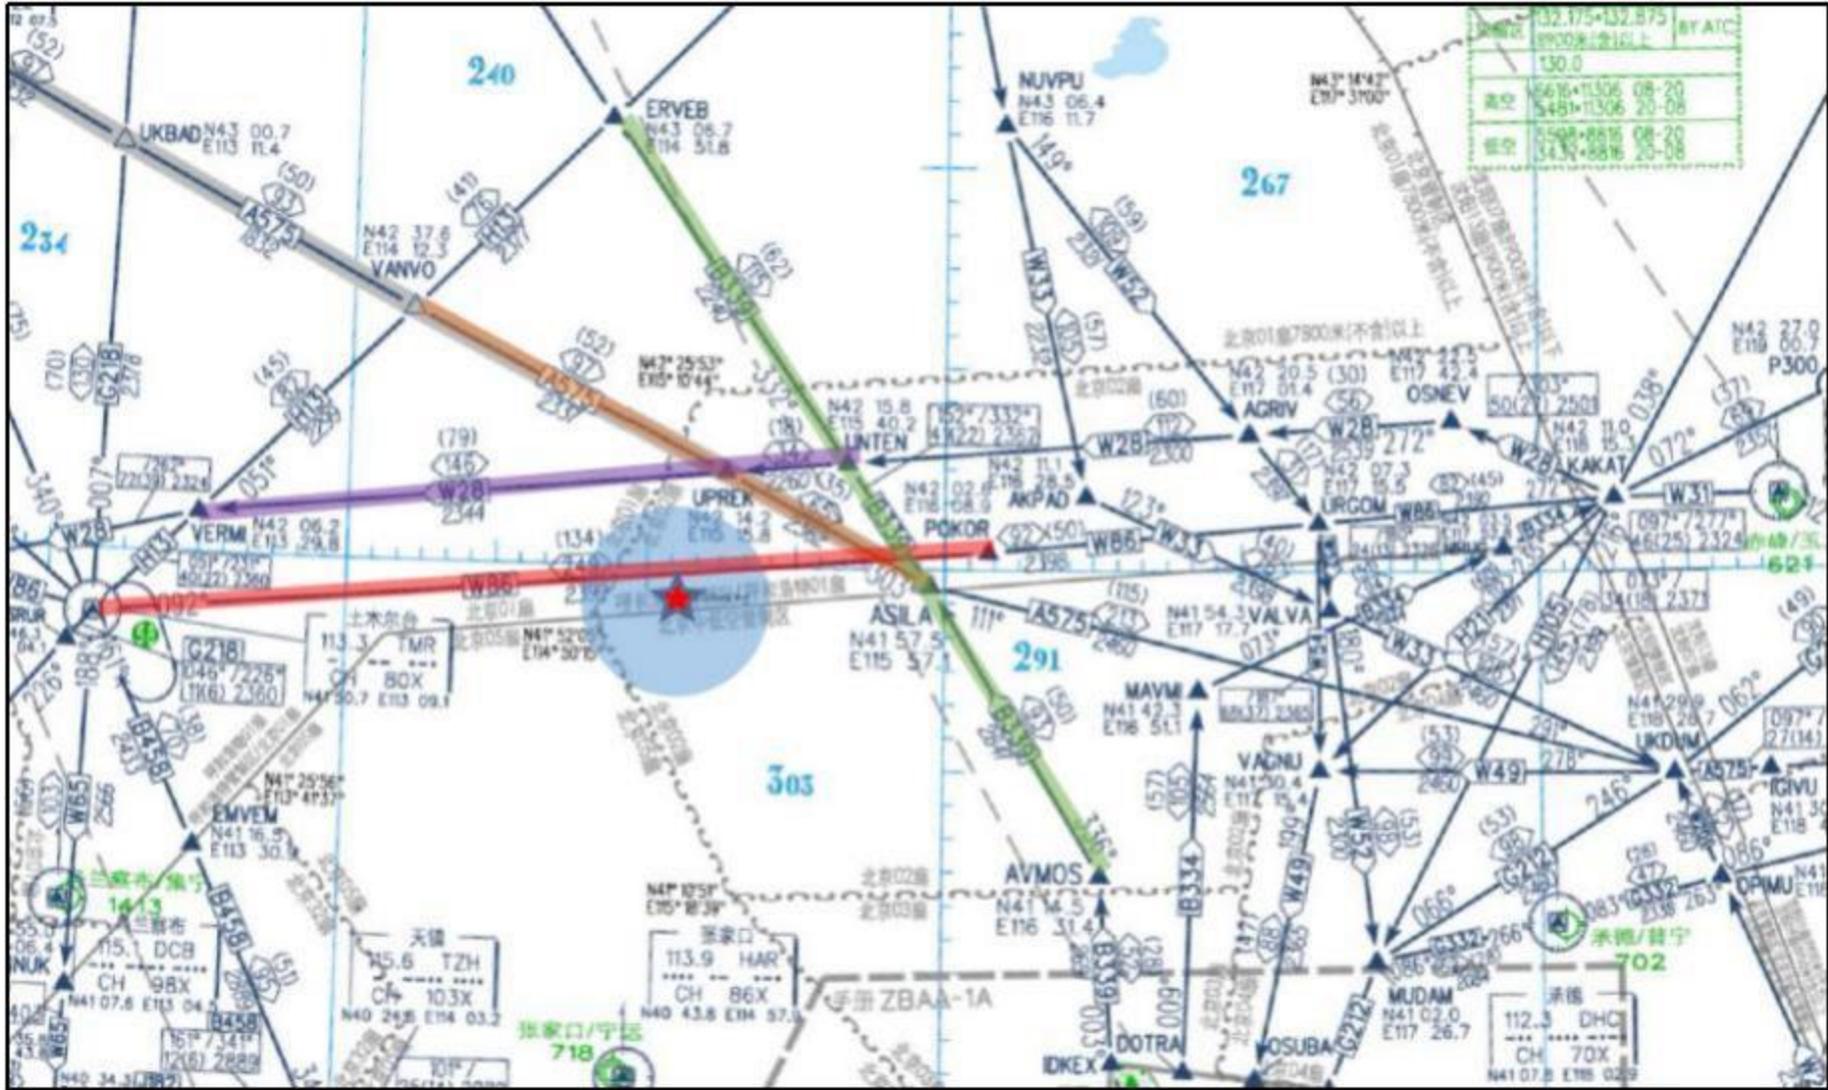
图 3.1-2 机场周边航线图

本期飞行区指标为 2B。根据《太仆寺旗通用机场选址航行服务—飞行程序报告》相关结论，考虑到场址海拔高度较高，跑道长度 1500m，跑道类别为非仪表跑道，供飞机使用目视进近程序飞行。本场飞行范围需求，以机场参考点 ARP 为中心，半径 20km 范围内、高度 2400m 以下。

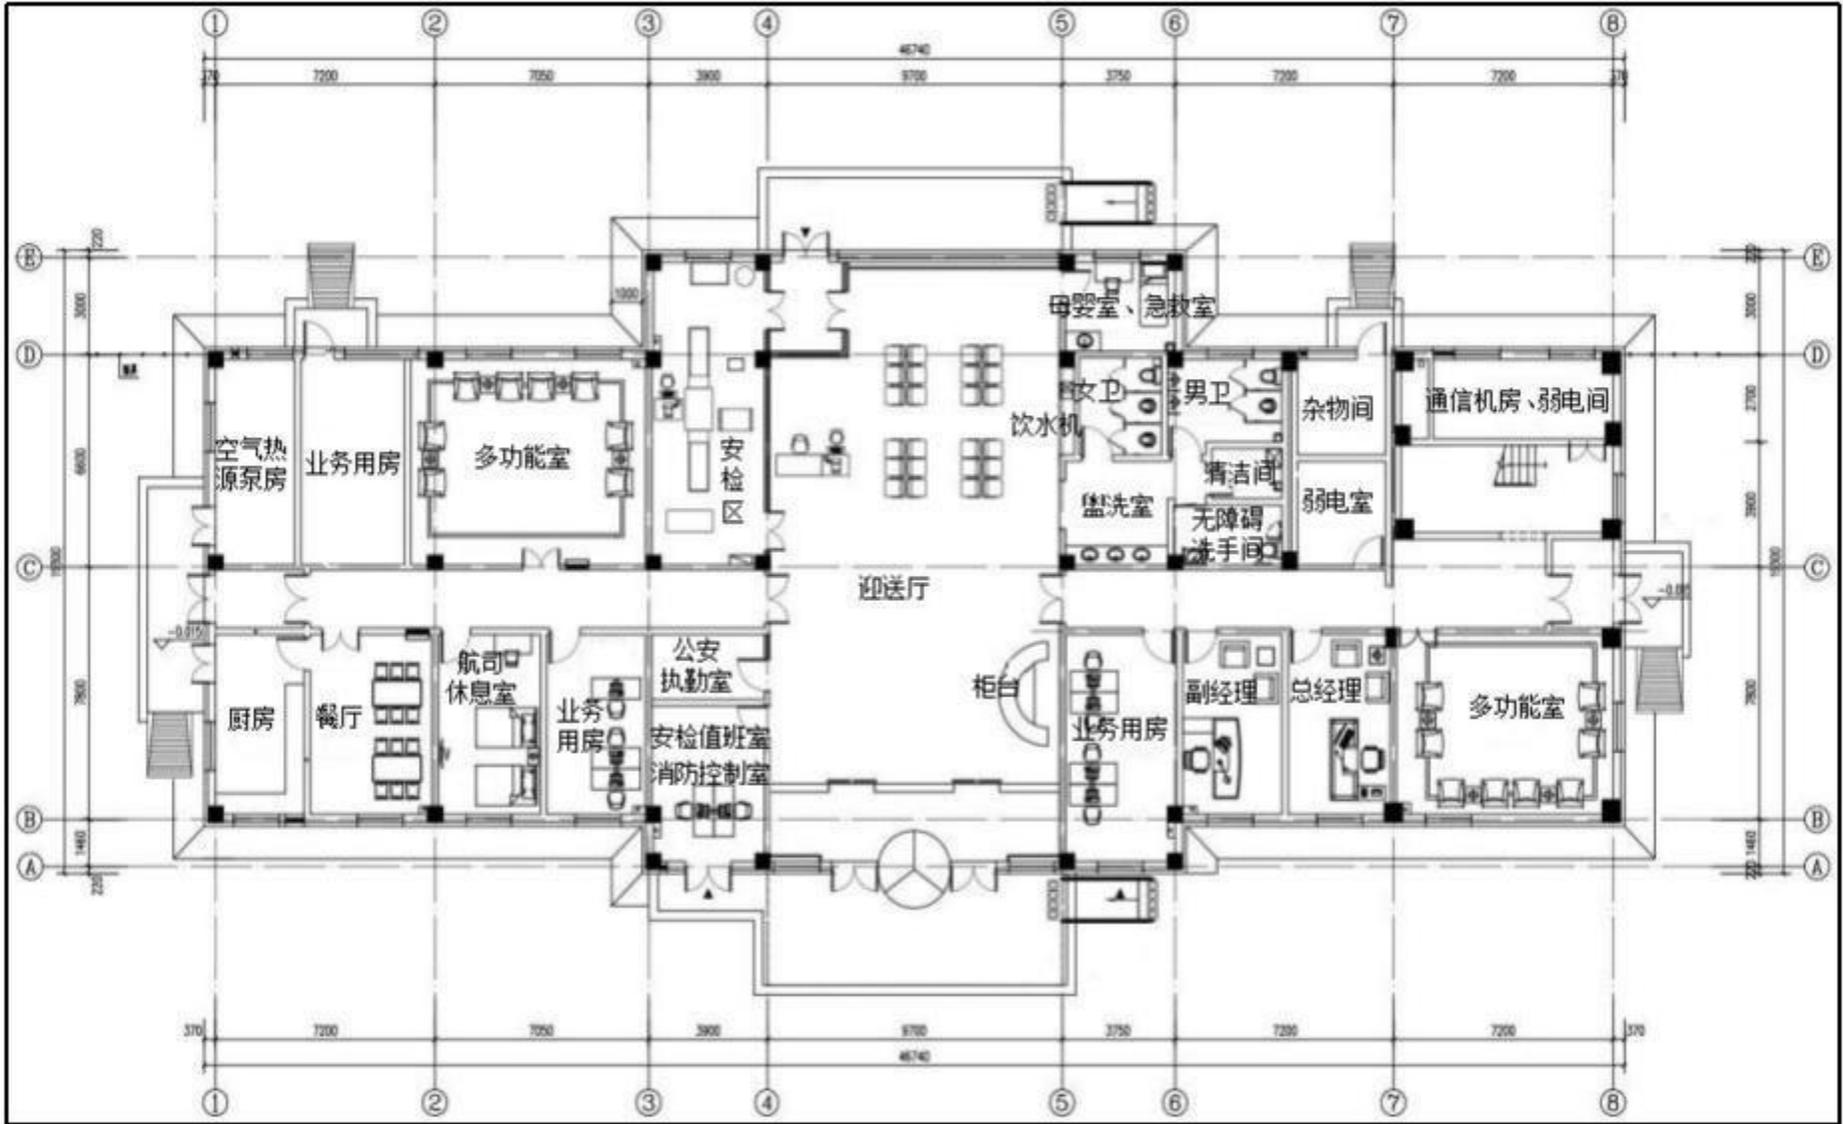
图 3.1-11 综合业务用房一层平面布置图

空管业务用房：设置在右侧，局部三层，一层功能有通信机房，弱电间等，二层为气象观测室，通过一部楼梯到达三层塔台管制室。

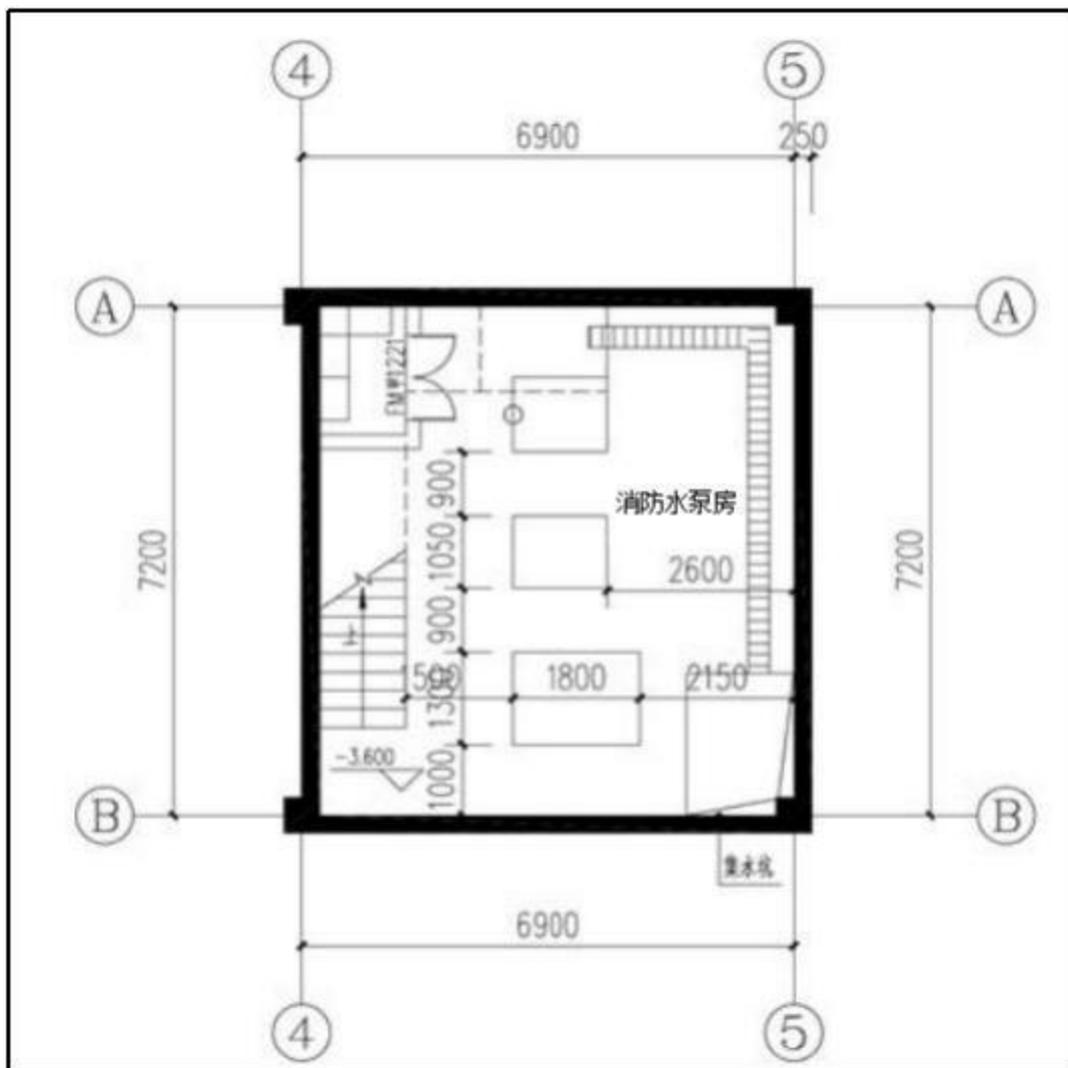
图 3.1-14 生活辅助用房地下平面布置图

生活辅助用房地地上建筑包含弱电间、变配电室及生活水泵房等；地下建筑主要为消防水泵房。

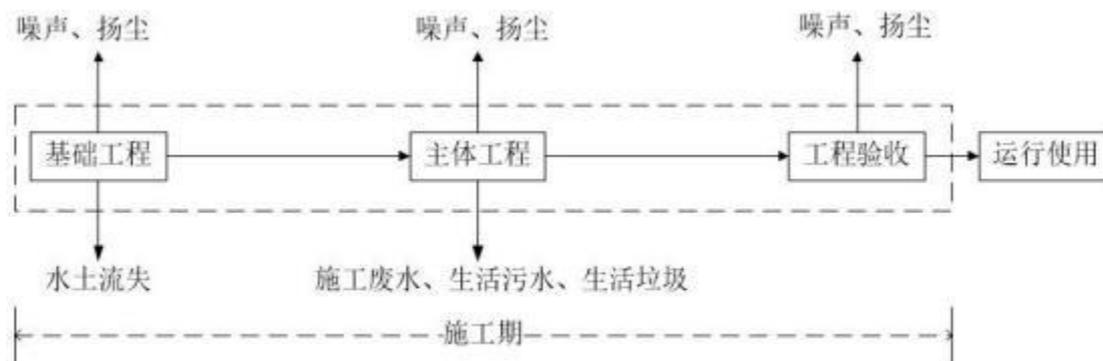
图 3.2-1 项目施工流程及产污环节图

噪声、废气、固体废物和废水。从环境污染影响程度分析，施工作业活动产生噪声、扬尘的环境影响较大，废水和固体废物对环境的影响相对较小。

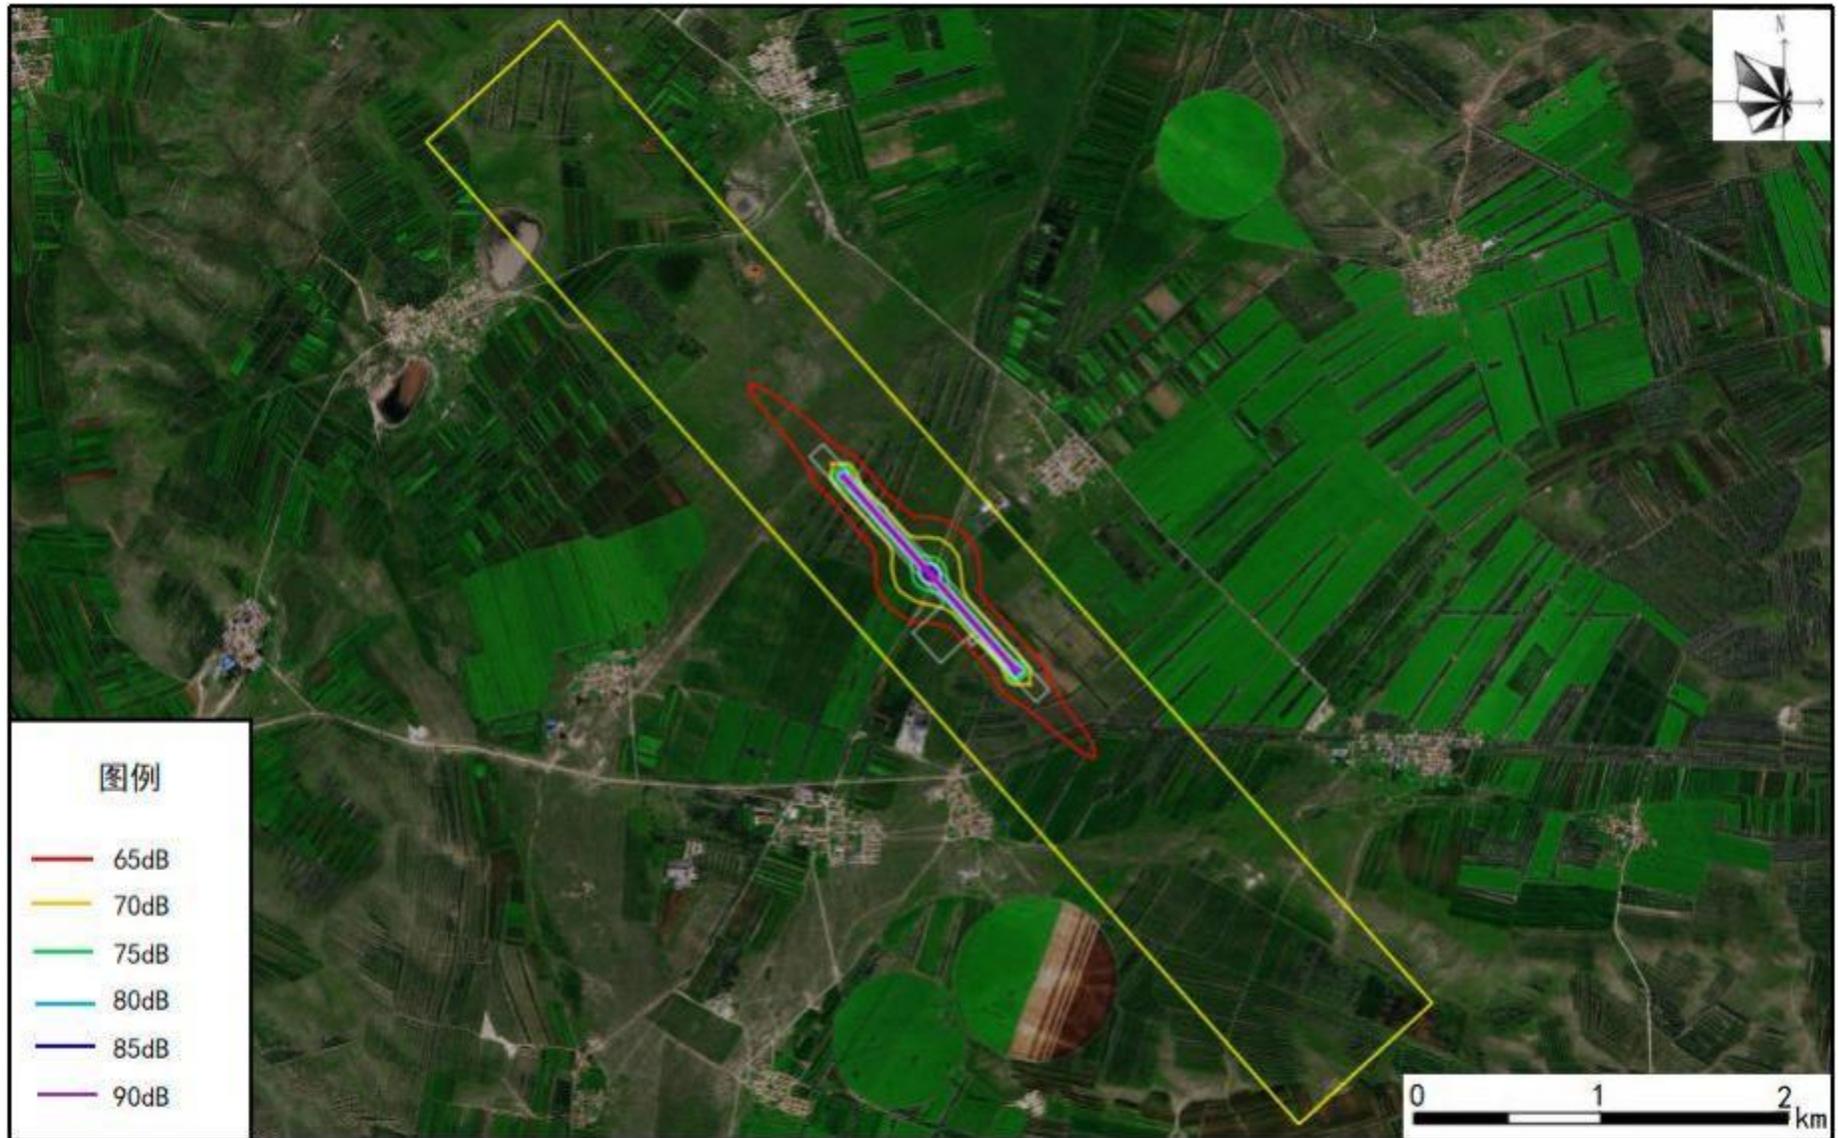
图 5.2-2 飞机噪声等声级线图

根据《环境影响评价技术导则 声环境》（HJ2.4-2021）：“8.5.3 铁路、城市轨道交通、机场等建设项目，还需预测列车通过时段内声环境保护目标出的等效连续 A 声级、单架航空器通过时在声环境保护目标处的最大 A 声级”。由于本期飞机噪声评价范围内无声环境敏感目标，因此，本次评价不进行最大 A 声级的预测影响分析。

由图 5.2-3 可知，航线范围内不涉及镇区，仅涉及两个村子，但从图 5.2-2 可知，没有镇区、村子位于 WECPNL70dB 和 75dB 等声值线范围内。因此，本项目航线对镇区、居民等影响较小。
